L'inondation pluviale et l'inondation fluviale

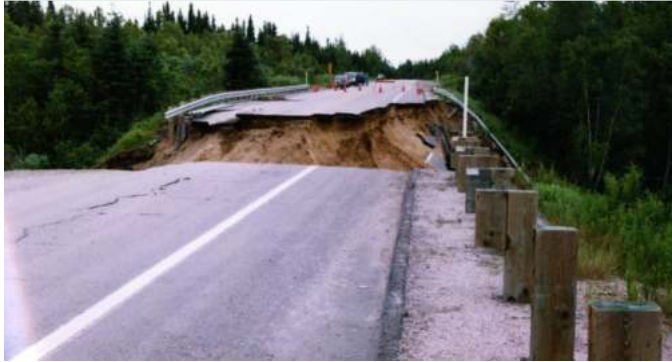
Côte-Nord (2005)

Les restes de l'ouragan Katrina ont apporté des pluies diluviennes (plus de 100 mm d'eau) dans la région de la Côte-Nord qui a été carrément isolée du reste du Québec. Suite au débordement de certaines rivières qui ont atteint un niveau impressionnant, des inondations et des affaissements de terrain ont provoqué le sectionnement de routes et plusieurs d'entre elles ont été fermées. De plus, plusieurs résidences ont dû être évacuées en raison des dangers d'éboulis ou de glissements de terrain, des garages sont tombés à l'eau et des ponceaux ont été arrachés.

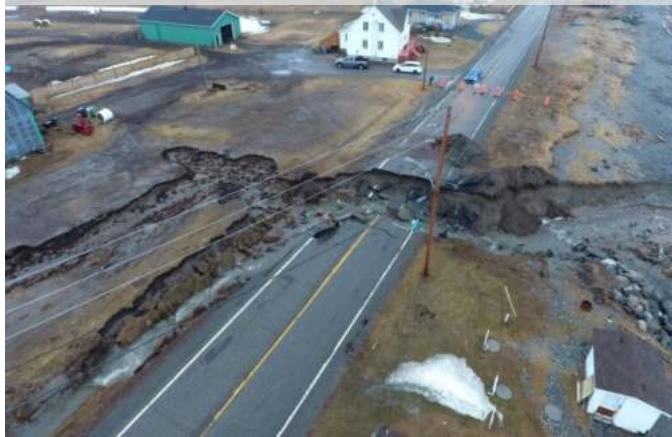
Petit-Matane (2018)

À la toute fin d'avril 2018, le ruissellement causé par la fonte de la neige, combiné aux précipitations reçues, a causé des dommages dans certains secteurs du Bas-Saint-Laurent et de la Gaspésie. À Petit-Matane, des portions du chemin de la Grève ont été endommagées. Dans le secteur de la rivière Bonaventure, des dommages importants ont été observés sur un pont dont l'une des assises a été emportée par la crue des eaux, causant la fermeture de la route 299 sur plus de 70 km durant plusieurs jours. Selon la Sécurité civile, les chutes de neige abondantes de l'hiver (25 % plus de neige que la normale) ont fait en sorte que les sols étaient alors imbibés d'eau dans plusieurs secteurs.

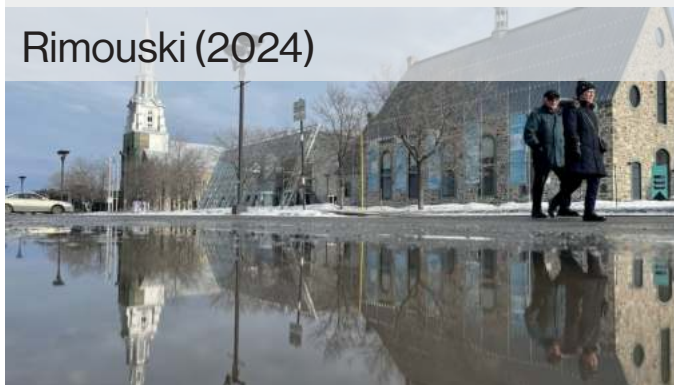
Rimouski (2024)

Le 28 février 2024, le Bas-Saint-Laurent bat un record de chaleur avec une température avoisinant les 9 °C. La douceur et la pluie, qui étaient au rendez-vous, ont contribué à la fonte rapide du faible couvert de neige. De plus, cela a malheureusement contribué à l'atteinte d'un autre record, celui de la plus courte saison de pêche à l'éperlan de l'histoire de l'Association des pêcheurs d'éperlans de la rivière Rimouski. La pratique des sports d'hiver a également été affectée.
